# PROTOKÓŁ KONTROLNY STANU TECHNICZNEGO POJAZDU

DANE POJAZDU			
Marka, model, wersja	CHEVROLET Evanda CDX		
VIN	KL1LA69Z16B182083	Numer rejestracyjny	WD 6033X
Stan licznika [km]	109 299	Rok produkcji	2006
Badanie techniczne	WAŻNE	Polisa OC	WAŻNA

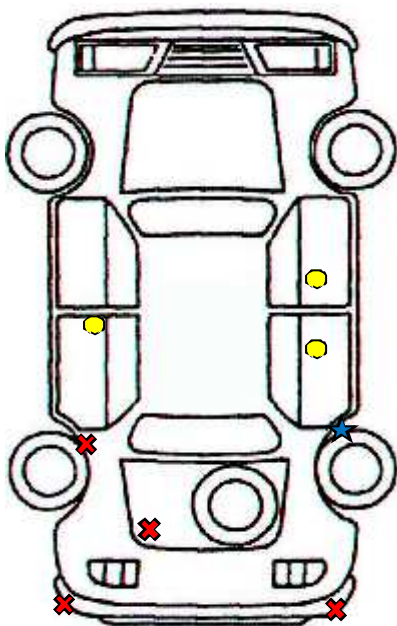
## KONTROLA POWŁOKI LAKIERNICZEJ

Niewielka korozja - nadkole TP

Napis CDX błotnik PP - ślady ponownego przyklejania

Maska	120 - 140
Zderzak P	tworzywo sztuczne
Błotnik PP	170 - 240
Drzwi PP	100 - 140
Drzwi TP	140 - 170
Błotnik TP	120 - 220
Słupki P	60 - 80
Próg P	zabudowany
Pas T	zabudowany

Bagażnik	120 - 140
Zderzak T	tworzywo sztuczne
Błotnik TL	140 - 360
Drzwi TL	230 - 820
Drzwi PL	100 - 120
Błotnik PL	90 - 130
Słupki L	60 - 90
Próg L	zabudowany
Dach	90 - 120
