PROTOKÓŁ KONTROLNY STANU TECHNICZNEGO POJAZDU

DANE POJAZDU			
Marka, model, wersja	SKODA OCTAVIA 4x4		
VIN	TMBKS21UX38673948	Numer rejestracyjny	WY5067X
Stan licznika [km]	282 775	Rok produkcji	2002
Badanie techniczne	WAŻNE	Polisa OC	WAŻNA

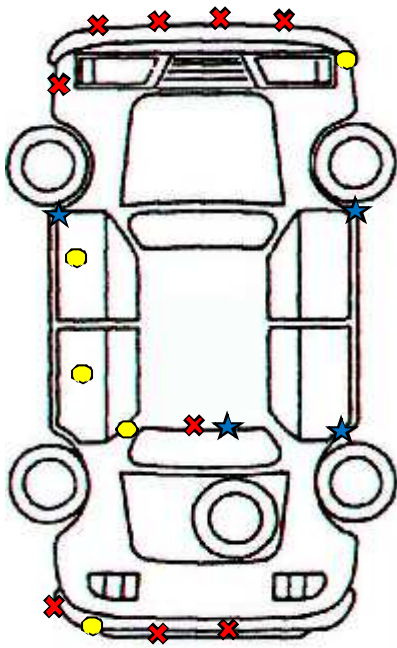
KONTROLA POWŁOKI LAKIERNICZEJ

Liczne zarysowania powłoki lakierniczej

Uszkodzona kratka osłony chłodnicy (grill)

Ogniska korozji na kilku elementach nadwozia

✘ uszkodzony lakier ● uszkodzona karoseria ★ korozja

Maska	90 - 190
Zderzak P	tworzywo sztuczne
Błotnik PP	130 - 300
Drzwi PP	150 - 180
Drzwi TP	150 - 710
Błotnik TP	150 - 1140
Słupki P	80 - 130
Próg P	nie mierzono
Pas T	zabudowany

Bagażnik	190 - 310
Zderzak T	tworzywo sztuczne
Błotnik TL	100 - 130
Drzwi TL	90 - 130
Drzwi PL	90 - 110
Błotnik PL	80 - 180
Słupki L	80 - 120
Próg L	nie mierzono
Dach	90 - 110
