PROTOKÓŁ KONTROLNY STANU TECHNICZNEGO POJAZDU

DANE POJAZDU			
Marka, model, wersja	SEAT LEON		
VIN	VSSZZZ1PZ6R085708	Numer rejestracyjny	WZ 4687H
Stan licznika [km]	150 792	Rok produkcji	2006
Badanie techniczne	WAŻNE	Polisa OC	WAŻNA

Warszawa, dnia: 2019-09-19

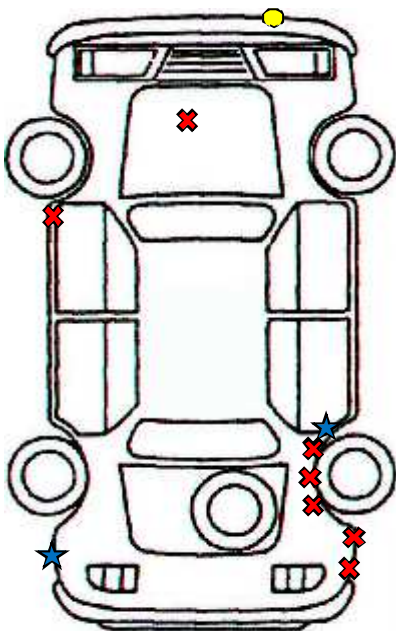
KONTROLA POWŁOKI LAKIERNICZEJ

✘ uszkodzony lakier ● uszkodzona karoseria ★ korozja

Maska	150 - 320
Zderzak P	tworzywo sztuczne
Błotnik PP	50 - 100
Drzwi PP	60 - 100
Drzwi TP	50 - 100
Błotnik TP	160 - 410
Słupki P	20 - 70
Próg P	-
Pas T	zabudowany

Bagażnik	70 - 110
Zderzak T	tworzywo sztuczne
Błotnik TL	80 - 100
Drzwi TL	60 - 100
Drzwi PL	60 - 100
Błotnik PL	40 - 100
Słupki L	20 - 80
Próg L	-
Dach	50 - 100
