# PROTOKÓŁ KONTROLNY STANU TECHNICZNEGO POJAZDU

DANE POJAZDU			
Marka, model, wersja	SEAT Leon 1.4 TSI		
VIN	VSSZZZ1PZ9R043321	Numer rejestracyjny	BRA DP399
Stan licznika [kmI]	178 720	Rok produkcji	2008
Badanie techniczne	BRAK	Polisa OC	BRAK

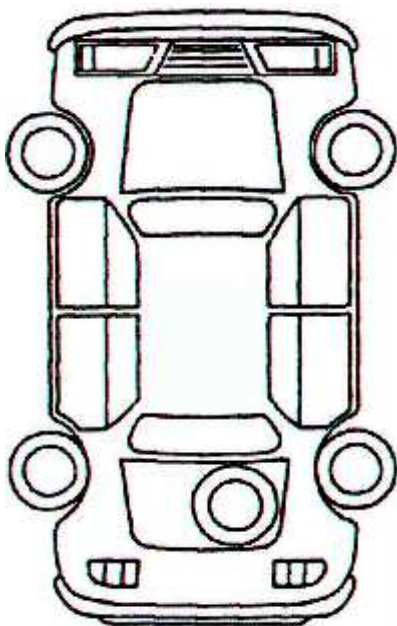
## KONTROLA POWŁOKI LAKIERNICZEJ

Słabe amortyzatory pokrywy bagażnika  
Ślady pleśni na osłonie wygłuszającej pokrywy silnika  
Kilka drobnych zarysowań i otarć powłoki lakierniczej  
Opony ze śladami starości gumy - wskazana wymiana

Maska	180 - 230
Zderzak P	tworzywo sztuczne
Błotnik PP	60 - 120
Drzwi PP	100 - 140
Drzwi TP	60 - 110
Błotnik TP	70 - 90
Słupki P	40 - 60
Próg P	zabezpieczony
Pas T	zabudowany

Bagażnik	70 - 120
Zderzak T	tworzywo sztuczne
Błotnik TL	70 - 110
Drzwi TL	70 - 110
Drzwi PL	60 - 120
Błotnik PL	80 - 330
Słupki L	30 - 70
Próg L	zabezpieczony
Dach	140 - 180
