# PROTOKÓŁ KONTROLNY STANU TECHNICZNEGO POJAZDU

Marka, model, wersja	<b>AUDI A3</b>	Numer rejestracyjny	<b>WB 6841K</b>
VIN	<b>WAUZZZ8P94A052193</b>	Rok produkcji	<b>2003</b>
Stan licznika [kmI]	<b>204 150</b>	Polisa OC	<b>WAŻNA</b>
Badanie techniczne	<b>WAŻNE</b>

Warszawa, dnia: 2020-02-17

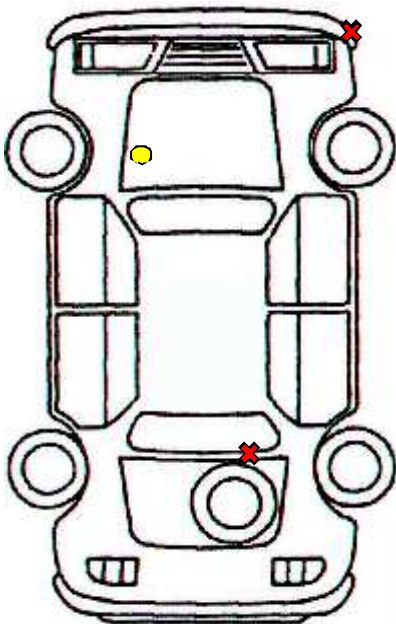
## KONTROLA POWŁOKI LAKIERNICZEJ

Odprysk na szybie czołowej - poza polem widzenia kierowcy  
 Punktowe wgniecenie na pokrywie silnika  
 Szyby z tego samego rocznika  
 Opony z 2014 roku

Maska	160 - 190
Zderzak P	tworzywo sztuczne
Błotnik PP	140 - 160
Drzwi PP	150 - 190
Drzwi TP	-
Błotnik TP	100 - 170
Słupki P	30 - 50
Próg P	zabezpieczony
Pas T	zabudowany

Bagażnik	80 - 120
Zderzak T	tworzywo sztuczne
Błotnik TL	80 - 130
Drzwi TL	-
Drzwi PL	90 - 120
Błotnik PL	80 - 120
Słupki L	50 - 60
Próg L	zabezpieczony
Dach	80 - 120
