# PROTOKÓŁ KONTROLNY STANU TECHNICZNEGO POJAZDU

DANE POJAZDU			
Marka, model, wersja	RENAULT MEGANE GRANDTOUR		
VIN	VF1KM0C0H29545003	Numer rejestracyjny	WI 753JM
Stan licznika [km]	245 320	Rok produkcji	2003
Badanie techniczne	WAŻNE	Polisa OC	WAŻNA

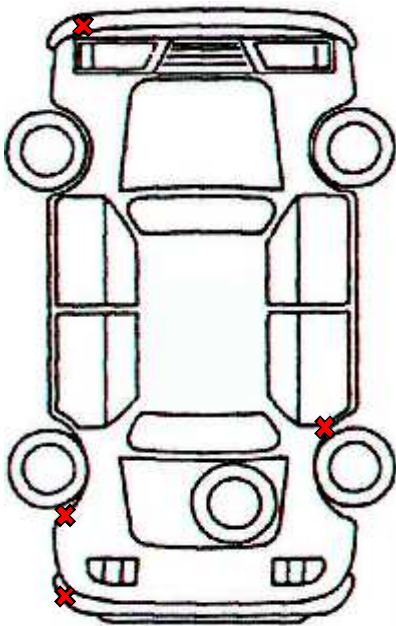
## KONTROLA POWŁOKI LAKIERNICZEJ

Brak korozji

Stan nadwozia lepszy niż wskazuje na to wiek i przebieg pojazdu

Maska	100 - 110
Zderzak P	tworzywo sztuczne
Błotnik PP	tworzywo sztuczne
Drzwi PP	180 - 290
Drzwi TP	100 - 110
Błotnik TP	110 - 250
Słupki P	50 - 90
Próg P	110 - 210
Pas T	zabudowany

Bagażnik	80 - 110
Zderzak T	tworzywo sztuczne
Błotnik TL	90 - 110
Drzwi TL	90 - 100
Drzwi PL	90 - 120
Błotnik PL	tworzywo sztuczne
Słupki L	60 - 90
Próg L	80 - 130
Dach	90 - 110
