PROTOKÓŁ KONTROLNY STANU TECHNICZNEGO POJAZDU

Marka, model, wersja	SUBARU FORESTER		
VIN	JF1SF5LD3XG036212	Numer rejestracyjny	WN 86284
Stan licznika [km]	320 716	Rok produkcji	1999
Badanie techniczne	WAŻNE	Polisa OC	WAŻNA

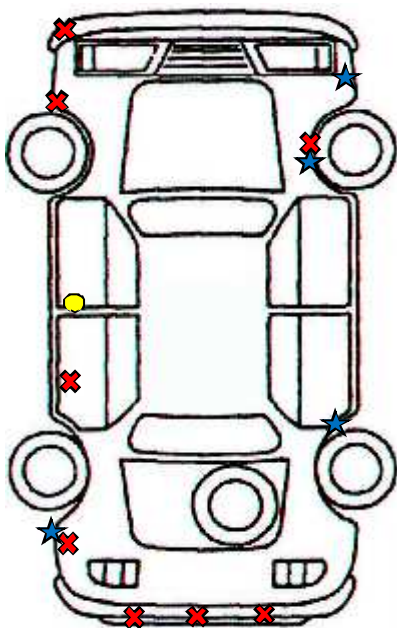
KONTROLA POWŁOKI LAKIERNICZEJ

Liczne zarysowania zderzak przedni i tylny

Liczne drobne zarysowania na wielu elementach nadwozia

Maska	100 - 130
Zderzak P	tworzywo sztuczne
Błotnik PP	140 - 230
Drzwi PP	100 - 130
Drzwi TP	160 - 210
Błotnik TP	160 - 240
Słupki P	70 - 90
Próg P	zabudowany
Pas T	zabudowany

Bagażnik	90 - 120
Zderzak T	tworzywo sztuczne
Błotnik TL	360 - 1100
Drzwi TL	280 - 440
Drzwi PL	380 - 1100
Błotnik PL	410 - 810
Słupki L	70 - 80
Próg L	zabudowany
Dach	90 - 100
