PROTOKÓŁ KONTROLNY STANU TECHNICZNEGO POJAZDU

SKAUT AUTO PARK

DANE POJAZDU			
Marka, model, wersja	OPEL ZAFIRA 1.8		
VIN	W0L0AHM7562012635	Numer rejestracyjny	HB LA835
Stan licznika [kml]	253 662	Rok produkcji	2005
Badanie techniczne	BRAK	Polisa OC	BRAK

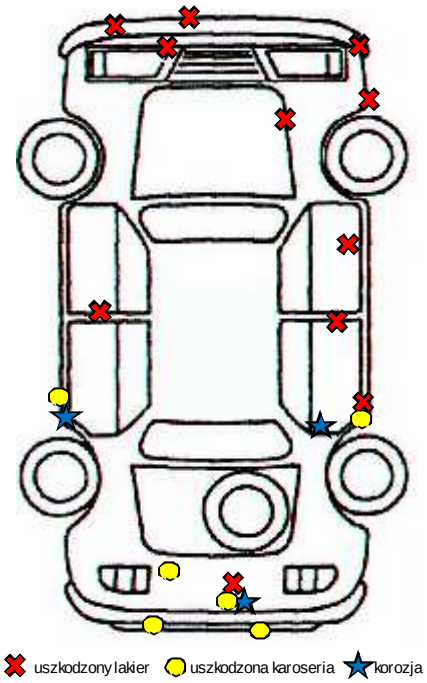
KONTROLA POWŁOKI LAKIERNICZEJ

Odbarwienia powłoki lakierniczej na pokrywie silnika
Ślady ponownego lakierowania progu P i L (tylnia część)
Złuszczenie lakieru - ramka drzwi TP
Liczne niewielkie zarysowania na większości elementów lakierowanych

Maska	240 - 310	Bagażnik	160 - 250
Zderzak P	tworzywo sztuczne	Zderzak T	tworzywo sztuczne
Błotnik PP	110 - 140	Błotnik TL	140 - 260
Drzwi PP	120 - 160	Drzwi TL	120 - 160
Drzwi TP	80 - 150	Drzwi PL	100 - 160
Błotnik TP	120 - 160	Błotnik PL	110 - 160
Słupki P	20 - 50	Słupki L	30 - 40
Próg P	zabezpieczony	Próg L	zabezpieczony
Pas T	zabudowany	Dach	50 - 70
