PROTOKÓŁ KONTROLNY STANU TECHNICZNEGO POJAZDU

Marka, model, w ersja	NISSAN MICRA K12		
VIN	SJNEBAK12U1027697	Numer rejestracyjny	WWL 41T3
Stan licznika [km]	222 150	Rok produkcji	2003
Badanie techniczne	WAŻNE	Polisa OC	WAŻNA

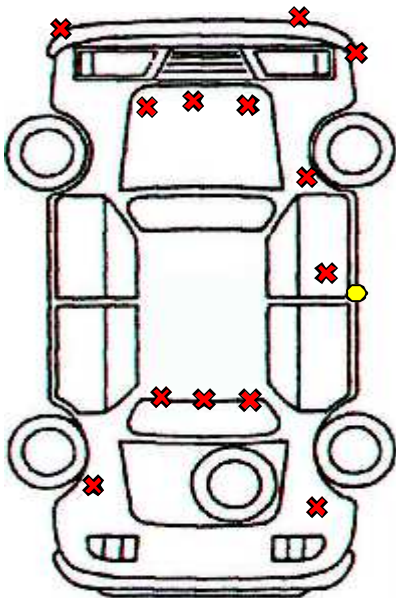
KONTROLA POWŁOKI LAKIERNICZEJ

Zarysowania i odpryski na kilku elementach karoserii pojazdu

Wgnieciony próg prawy

Złuszczenie lakieru na tylnym rancie dachu

Skorodowany wlew paliwa

Brak lewego plastiku podszybia

Maska	60 - 90
Zderzak P	tworzywo sztuczne
Błotnik PP	30 - 80
Drzwi PP	50 - 100
Drzwi TP	-
Błotnik TP	60 - 120
Słupki P	90 - 120
Próg P	260 - 310
Pas T	-

Bagażnik	20 - 50
Zderzak T	tworzywo sztuczne
Błotnik TL	60 - 450
Drzwi TL	-
Drzwi PL	40 - 90
Błotnik PL	40 - 100
Słupki L	100 - 110
Próg L	320 - 350
Dach	60 - 90

UWAGI		TAK	NIE
37	Pojazd po naprawach blacharsko - lakierniczych	X	
38	Pojazd wymaga napraw blacharsko - lakierniczych		X
39	Pojazd wymaga napraw mechanicznych		X
40	Pojazd wymaga prania tapicerki		X
41	Pojazd wymaga renowacji powłoki lakierniczej	X
